# ΚΤΙΡΙΟ

7 / ΣΕΠΤΕΜΒΡΙΟΣ 2016

# ΑΠΟΚΑΤΑΣΤΑΣΗ ΔΙΑΤΗΡΗΤΕΟΥ ΣΤΗ ΘΕΣΣΑΛΟΝΙΚΗ ΠΑΡΑΡΤΗΜΑ ΤΟΥ Α' ΓΥΜΝΑΣΙΟΥ ΑΡΡΕΝΩΝ

Το κτίριο αποκαταστάθηκε στην αρχική του κατάσταση, διατηρώντας τα χαρακτηριστικά του στοιχεία και προάγοντας τη λειτουργικότητά του.

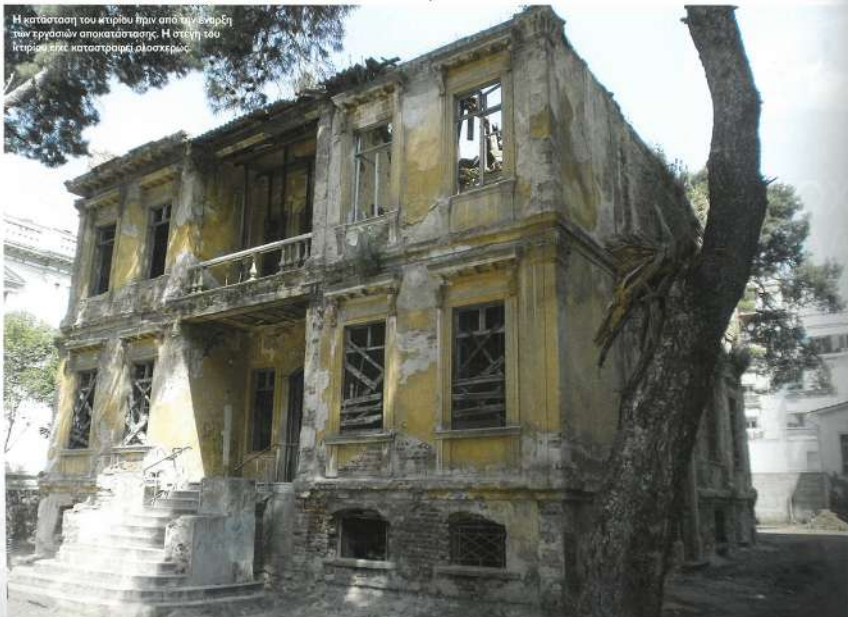
Η κατάσταση του κτιρίου πριν από την έναρξη των εργασιών αποκατάστασης. Η στέγη του κτιρίου είχε καταστραφεί ολοσχερώς.

Η επίσημη του κτιρίου αποτελούνταν από εγγειοποιημένη στέγη με περιμετρικό γείωμα και κτιστά στηθαία, που στην πράξη μετατρέπεται σε διάτρητη επιφάνεια από κτιστά κολωνάκια, τα γκαζωτά ως "μπαλούστρα" με άμεση επιρροή από την Αναγέννηση. Η στέγη του κτιρίου καταστράφηκε ολοσχερώς, με αποτέλεσμα οι καιρικές συνθήκες και η ανυπαρξία

προστασίας από αυτές να επιφέρουν τη διάβρωση του κτιρίου, των δαπέδων και όλων των ξύλινων στοιχείων, τα οποία κρήνησαν σκατάλληλα. Η εγγειοποιημένη στέγη ανακατασκευάστηκε εξ ολοκλήρου. Τμήματα του περιμετρικού στηθαίου συντηρήθηκαν και άλλα ανακατασκευάστηκαν εκ νέου. Τα δάπεδα αποξηλώθηκαν και τοποθετήθηκαν νέες ξύλινες δοκοί και μεταλλικά διαφράγματα, ενώ η πλήρωση έγινε με ξύλο. Τα δάπεδα των εξωτερικών αποκαταστάθηκαν με μάρμαρο. Διατηρήθηκαν και ενισχύθηκαν τα θολωτά των πλακών με πλίνθους και μεταλλικές δοκούς και η πλήρωση των οροφών έγινε, ομοίως, με ξύλο.

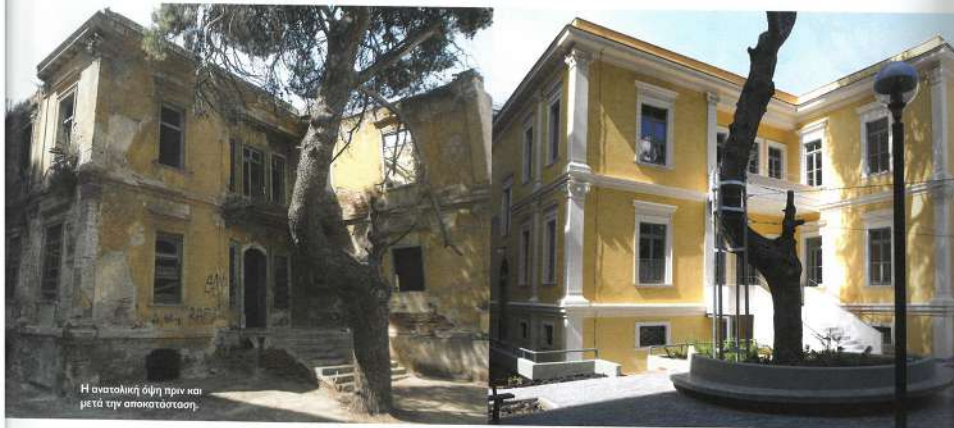
Η ανατολική όψη πριν και μετά την αποκατάσταση.

του κελύφους και εκτελέστηκαν αρμολόγημα στις όψεις και τοιμενοειδείς εσωτερικά και εξωτερικά στα σημεία του κελύφους που εμφάνιζαν ρηγματώσεις. Ακολούθησε η εφαρμογή της μεθόδου εκτοξευμένου σκυροδέματος (gunite) με πάχος επιφανείας 8 cm στις εξωτερικές επιφάνειες και 5 cm στις εσωτερικές επιφάνειες. Η ανόγνωση των προγενέστερων στρωμάτων επικρασιμίων και χρωμάτων, ως αποτέλεσμα των διαφόρων αποκαλλήσεων και καθαρίσεων, συντέλεσε στη δημιουργία μιας ανοιχτής εικόνας των διαφορετικών ιστορικών φάσεων του κτιρίου.

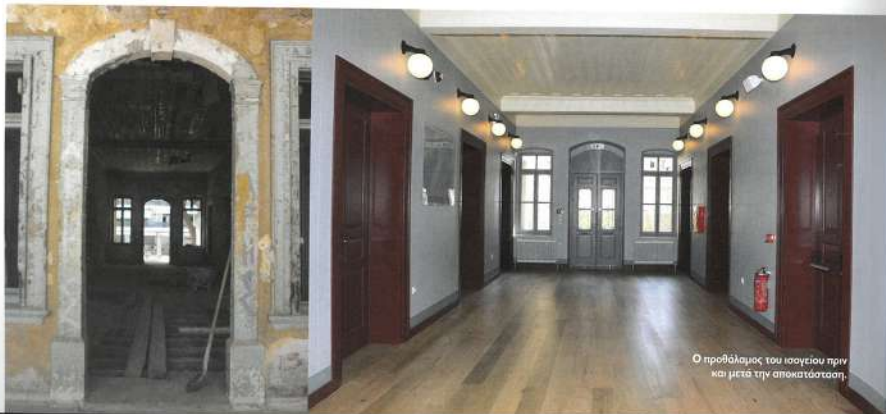
Ο πρόβολος του ισόγειου πριν και μετά την αποκατάσταση.

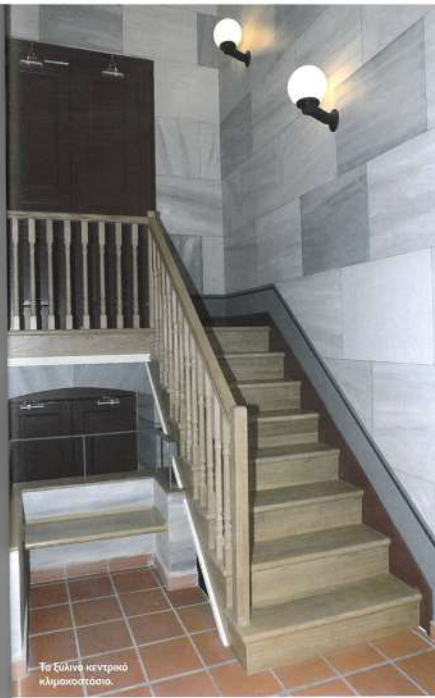
Το ξύλινο κεντρικό κλιμακοστάσιο.

Το ξύλινο κεντρικό κλιμακοστάσιο και το αντίστοιχο βοηθητικό αποκαταστάθηκαν με διαφορετικές διατομές για λόγους πυροπροστασίας. Το λίθινο στοκείο του κτιρίου, τόσο του εσωτερικού, όσο και του εξωτερικού χώρου, όπως τα διακοσμητικά τμήματα και πατήματα στις κλίμακες και τα ανωκόσια - κατωκόσια αποκαταστάθηκαν με το ανάλογο υλικό. Ομοίως, και τα κεραμικά παρορεία των υπέρθυρων. Τα κεραμικά μπλουζόστρα της οροφής κατασκευάστηκαν εκ νέου σε ειδική μέτρα. Οι εσωτερικοί χρωματισμοί των τοικογραφιών διατηρήθηκαν, ενώ η χρήση των κύριων χώρων (αίθουσες) καθόρισαν και την αντίστοιχη επιλογή χρώματος. Οι εξωτερικοί χρωματισμοί αμνησούν με τους χρωματισμούς των τοικογραφιών / οροφογραφιών, έτσι ώστε να υπάρχει άμεση οπτική σύνδεση. Τμήματα των εσωτερικών τοικοποιιών είχαν κατασκευαστεί εκ των προτέρων σε απομίμηση μαρμάρου. Γι' αυτό το λόγο, και κατά τις εργασίες αποκατάστασης έγινε αναπαραγωγή του μαρμάρου. Οι χρωματισμοί των εσωτερικών κουρμιών των θυρών έγιναν με βαφή προσομοίωσης παραδοσιακής αρχιτεκτονικής (χτένι) και βαφή αναπαραστάσης των νεφών του Ξύλου (σβουράκι). Επιπροσθέτως κατασκευάστηκαν νέες εγκαταστάσεις αποκατεψυξης, ηλεκτρολογικές εγκαταστάσεις, θέρμανση,
