# ΚΤΙΡΙΟ

7 / ΣΕΠΤΕΜΒΡΙΟΣ 2016

# ΑΠΟΚΑΤΑΣΤΑΣΗ ΔΙΑΤΗΡΗΤΕΟΥ ΣΤΗ ΘΕΣΣΑΛΟΝΙΚΗ ΠΑΡΑΡΤΗΜΑ ΤΟΥ Α' ΓΥΜΝΑΣΙΟΥ ΑΡΡΕΝΩΝ

Το κτίριο αποκαταστάθηκε στην αρχική του κατάσταση, διατηρώντας τα χαρακτηριστικά του στοιχεία και προάγοντας τη λειτουργικότητά του.

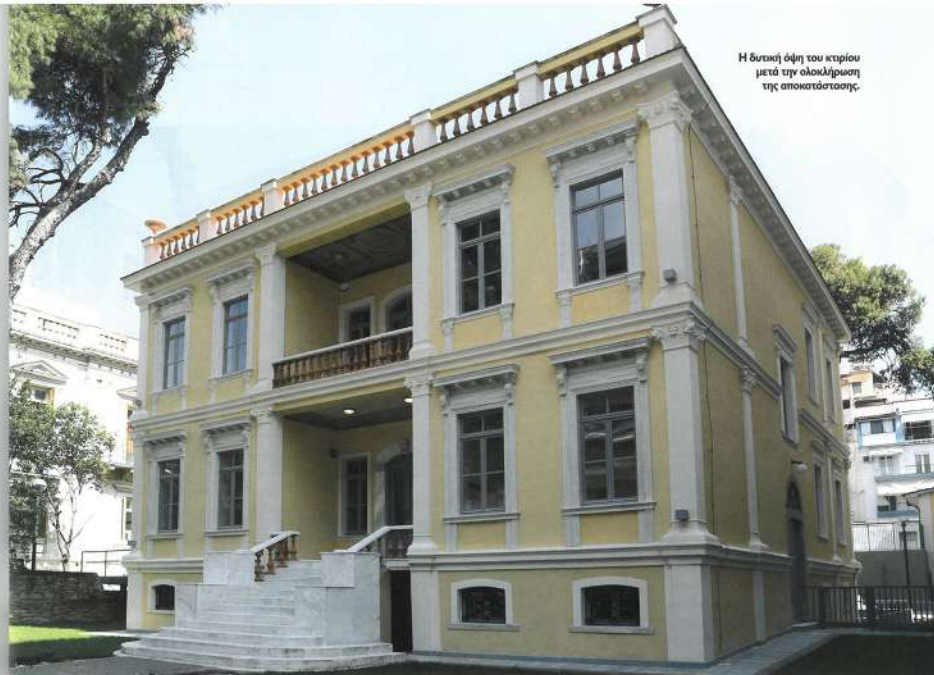
Η δυτική όψη του κτιρίου μετά την ολοκλήρωση της αποκατάστασης.

Οι βασικές αρχές της αποκατάστασης του κτιρίου, σε επίπεδο μελέτης και κατασκευής υπήρξαν η επαναφορά στην αρχική κατάσταση, η διατήρηση των χαρακτηριστικών στοιχείων του, η προσαγωγή της λειτουργικότητας του κτιρίου, καθώς και η διάκριση ανάμεσα στις επεμβάσεις συντήρησης - αποκατάστασης και στις νέες επεμβάσεις.

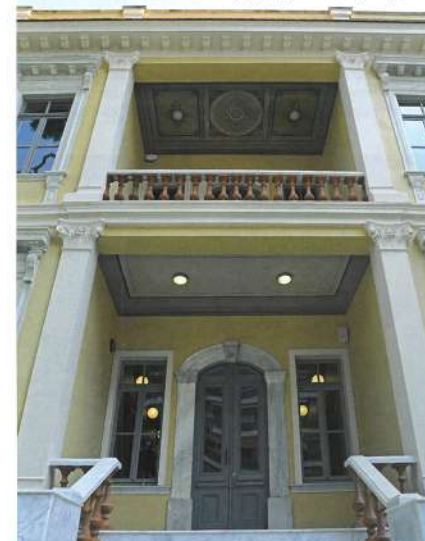
Η κεντρική είσοδος επί της λεωφόρου Βασιλίσσης Όλγας, στην οποία διακρίνεται η οροφογραφία του εξίστη του ορόφου.

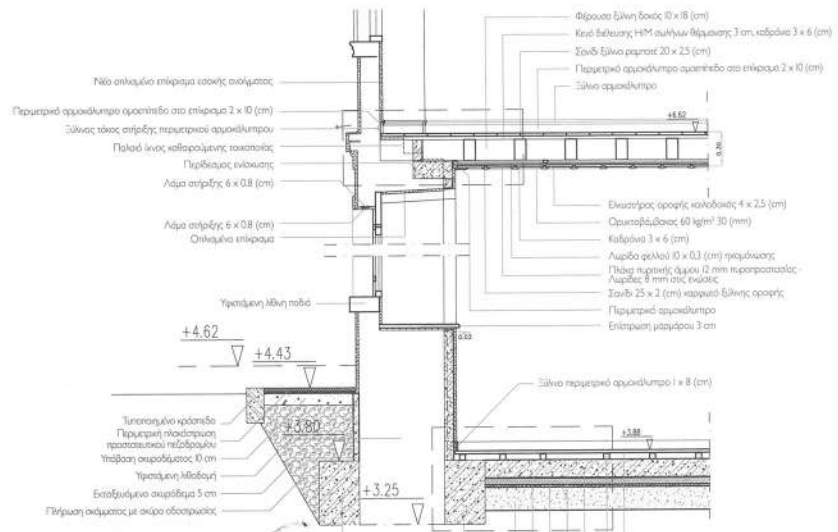
ΚΑΤΑΣΚΕΥΑΣΤΙΚΗ ΤΟΜΗ ΔΑΠΕΔΟΥ ΙΣΟΓΕΙΟΥ ΚΑΙ ΘΕΜΕΛΙΩΣΗΣ

- Ξύλινο σπινθί 20 x 2,5 (cm) ραβδόστ.
- Καθράνα 5 x 5 (cm)
- Πλάκα οπλισμένου σκυροδέματος 15 cm
- Φύλλα πολυαιθιλενίου 2 mm
- Εγγειοποιημένη πολυστρώση 5 cm
- Στάση άμμου 2 cm
- Σκυρόδεμα οροφής 20 cm
- Ενίσχυση θεμελίου από οπλισμένο σκυρόδεμα

Με βάση τις τεχνικές περιγραφές της στατικής μελέτης του έργου, η στάθμη της έδρασης της θεμελίωσης ήταν περίπου 65 cm από την εξωτερική στάθμη του εδάφους και 80 cm από την εσωτερική ληθοδομή του υπογείου. Επίσης ο φέρον οργανισμός είναι αργολθοδομή, (με πάχος 75 - 80 cm), που αρχίζει περιμετρικά από την έδραση του κτιρίου και φτάνει ως το δάπεδο του ισόγειου και εσωτερικά του υπογείου (πάχος 65 - 70 cm). Η στατική ενίσχυση του κτιρίου πραγματοποιήθηκε με μανδύα ενίσχυσης της θεμελίωσης εξωτερικά και εσωτερικά. Αφαιρέθηκαν τα ασβρά τμήματα

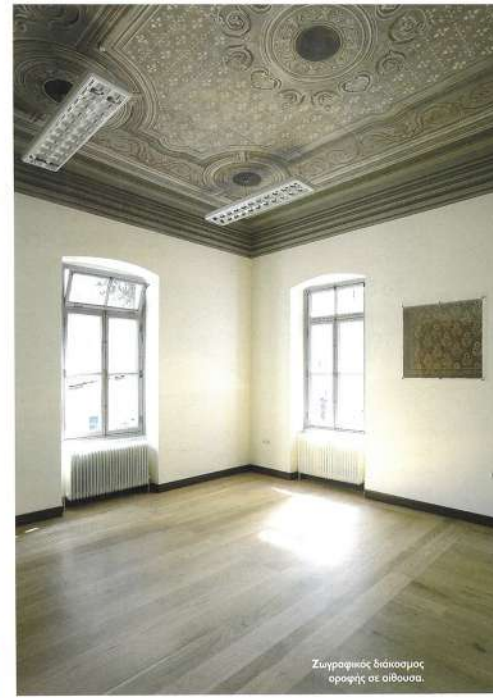
Συνγραφικός διάκοσμος εσοχής σε αίθουσα.

Κατά την αποκατάσταση του ζωγραφικού διακόσμου ακολουθήθηκαν τα εξής βήματα: απομάκρυνση, συντήρηση και επανατοποθέτηση. Τα συνεργεία συντήρησης αποπίπλωσαν και απομάκρυναν το ζωγραφικό διάκοσμο των εναπομεινόντων αερογραφικών, τοξογραφικών και των διακοσμητικών με τις μπρονζιούρες σε σχήμα συνεχούς διαδήματος (φρίδες). Κατά τη συντήρηση αφαιρέθηκαν οι μεταγενέστερες επιστρώσεις χρωματισμών. Ο ζωγραφικός διάκοσμος επανατοποθετήθηκε και τα κενά εναπομείναντα τμήματα αναπλάθηκαν επί τόπου. Σημειώνεται ότι τόσο η αφαίρεση, όσο και η τοποθέτηση έγιναν με βάση συγκεκριμένα πρωτόκολλα.

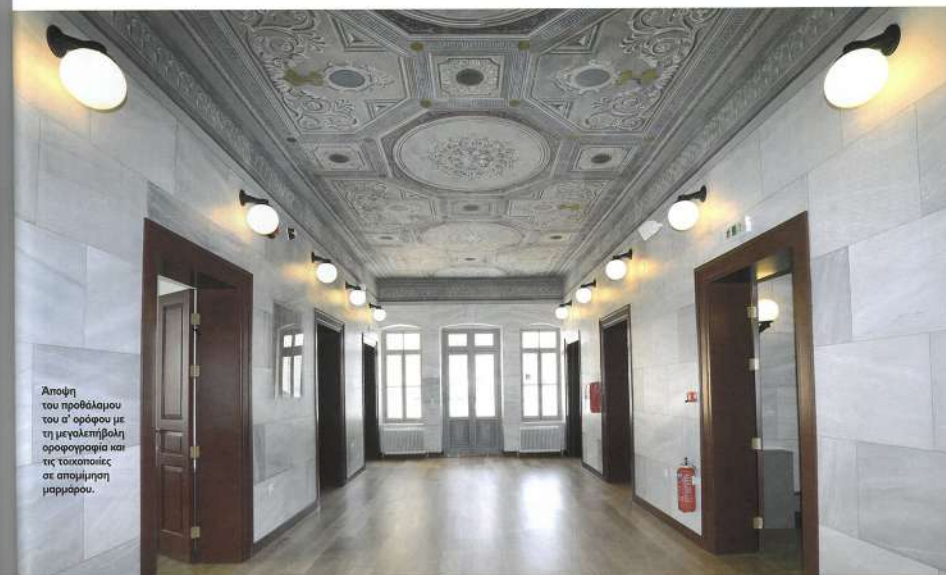
Αποψη του προθάλαμου του 2<sup>ου</sup> ορόφου με τη μεγαλεπίβουλο οροφογραφία και της τοικοποιίας σε απομίμηση μαρμάρου.
